塘汛一环路（绵三路以东）提升改造项目

# 水土保持监测总结报告

建设单位：绵阳经开建设集团有限公司

编制单位：四川蜀路建设项目管理有限公司

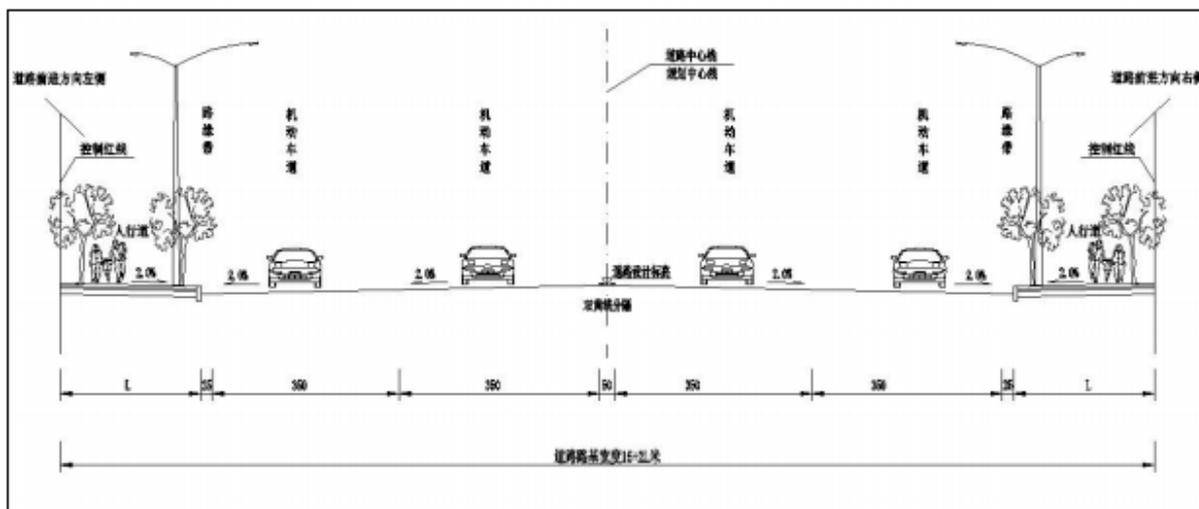
图 1-1 道路标准横断面图

本项目横断面采用: Lm(人行道)+15.0m(机动车道)+Lm(人行道), 其中 L 为两侧人行道现状实际宽度, 单双向 4 车道设计。

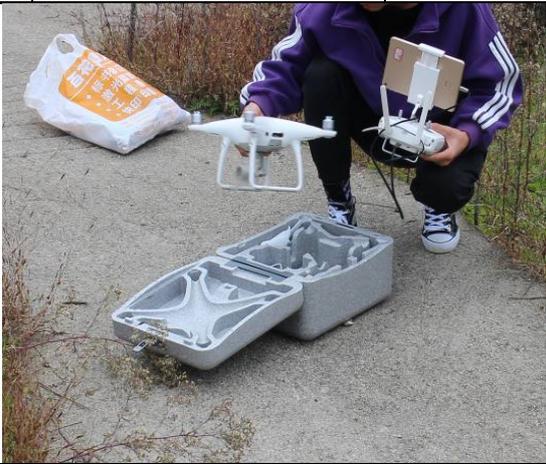
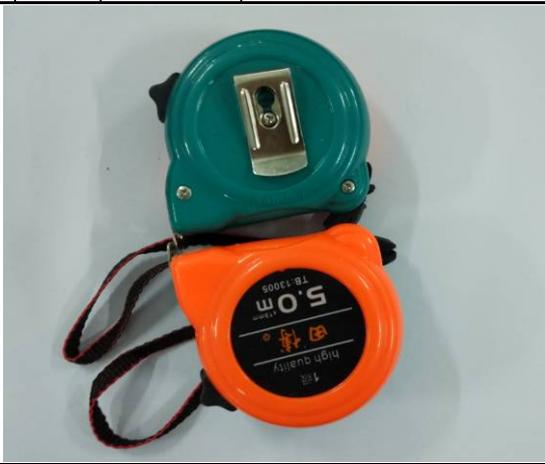
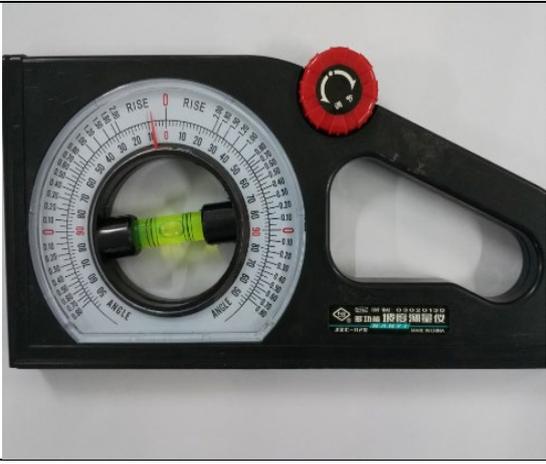
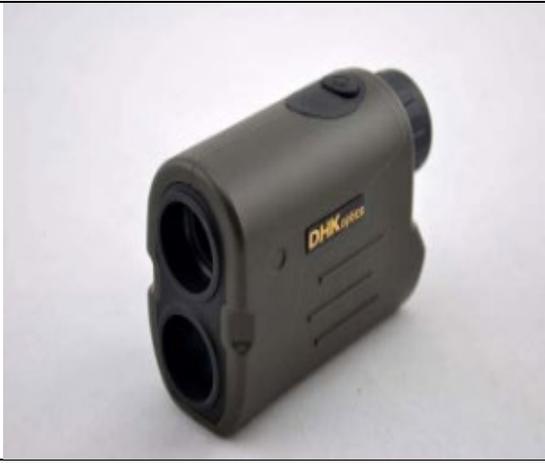
图 1-3 监测设备

无人机

钢卷尺

坡度仪

测距仪

序号	设施和设备	型号	单位	数量	备注
1	全站仪		套	1	
2	远距离激光测距仪	NIKONLR800	台	2	便携式
3	高精度激光测距仪	PD40	台	2	手持
4	土壤水分仪		套	1	测 4 个深度
5	天平	HC-TP11-5	套	1	1/500g
6	烘箱 LG450		台	1	用于土壤试验
7	土壤采样器	ST-99027	台	1	用于土壤试验
8	土壤刀、铝盒、环刀、酒精		套	1	用于土壤含水率、容重等的量
9	手持式 GPS	麦哲伦 D600	台	2	监测点、场地、渣场的定位量
10	罗盘、塔尺		套	2	用于测量坡度
11	测针		套	10	用于定点观测场监测
12	钢卷尺、皮尺		个	5	用于工程措施尺寸测量
13	测高仪	NIKONLR800	台	2	测量植物生长状况
14	无人机	大疆精灵 4p	台	2	用于监测现场的图片、测量
15	数码照相机		台	2	用于监测现场的图片记录
16	数码摄像机		台	1	用于监测现场的影像记录
17	笔记本电脑		台	2	用于电子资料编写、图片储存
18	易耗品				样品分析用品、玻璃器皿等

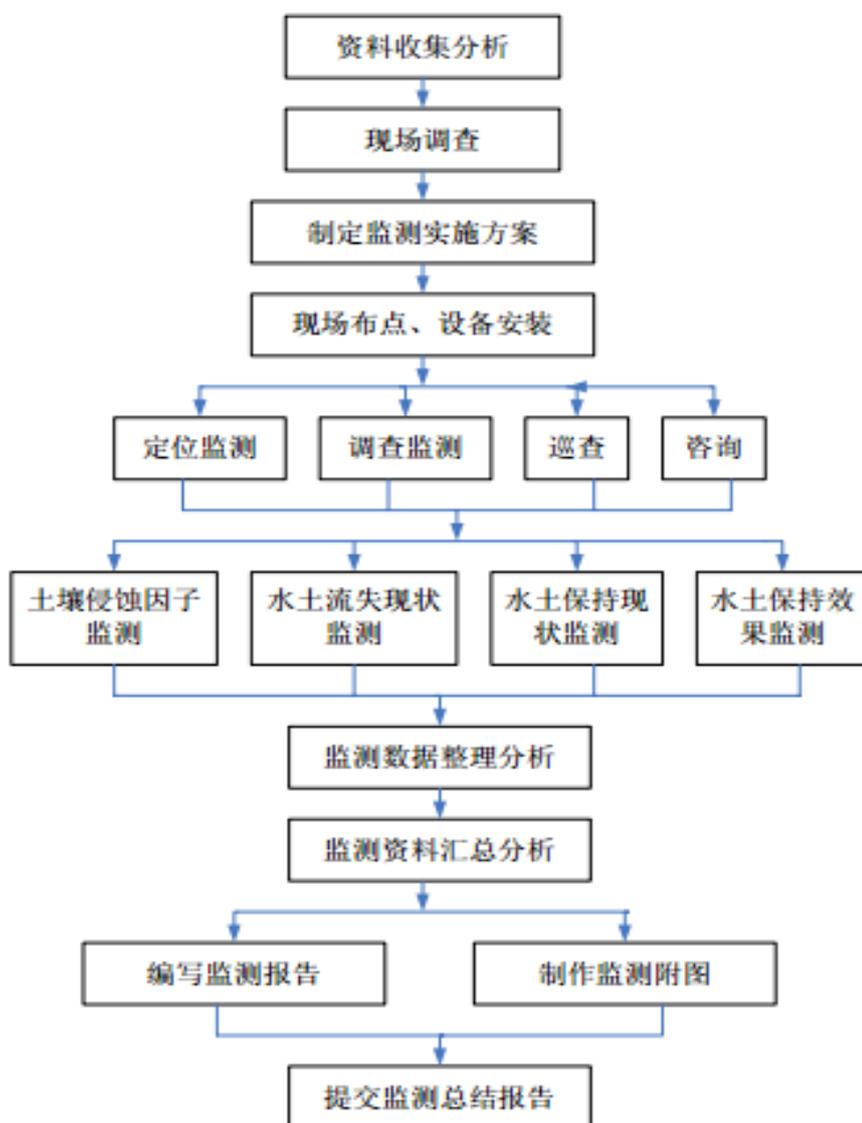
图 1-4 监测技术路线

重要水土保持监测指标包括扰动土地面积、水土流失防治责任范围、土石方量、土壤流失量、水土流失防治措施实施情况（包括植物措施指标、工程措施指标及临时措施指标）及防治效果、水土流失危害及建设单位管理情况等。
